לכבוד: עיריית הוד השרון
מטרו 1M – הוד השרון

הנדון: חוות דעת מומחית – בהקשר עם סיכונים סביבתיים, מטרו M1 באזור הוד השרון

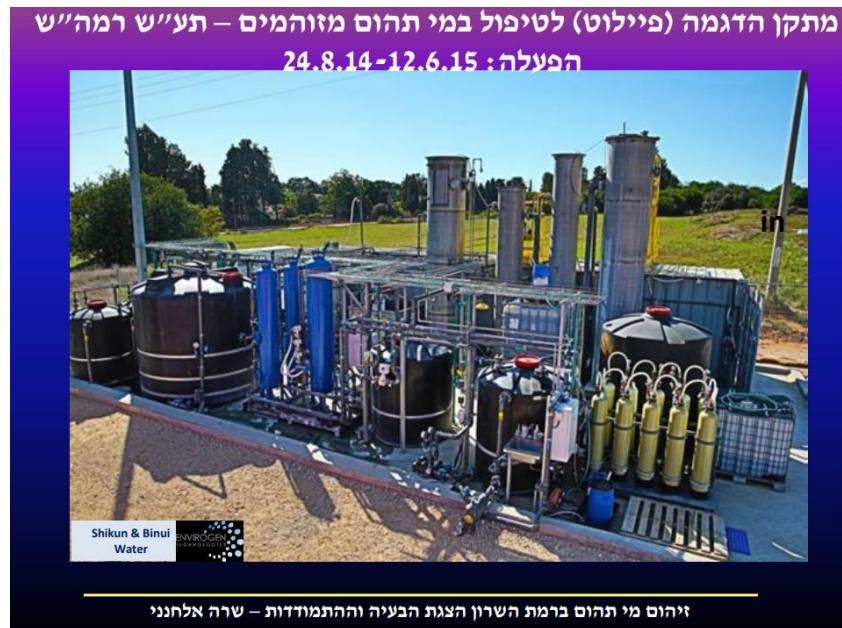
רשות המים ביצעה **פיילוט לשיקום מי תהום** במשך פחות משנה (8/14 עד 6/15):

- 1 - **כליאה הידרולוגית** - של הזיהום, כלומר שאיבה של המים וטיפול בהם מעל פני השטח. המים המטופלים ישמשו להזרמה לנחל הירקון ולהשקיה. **משך הטיפול 20 עד 25 שנה.**
- 2 - **טיוב קידוחי הפקה** בשולי הפלומה - שאיבת מי תהום על מנת לעצור את התפשטות הזיהום וטיפול בהם לריכוזים שמאפשרים שימוש. פעילות כזו החלה כבר בקידוח בשתי בארות (בהרצליה ובכפר הירוק).
